Ponto: M09

Implantação: 25/06/2013 Receptor: Zênite

Datum: SIRGAS 2000

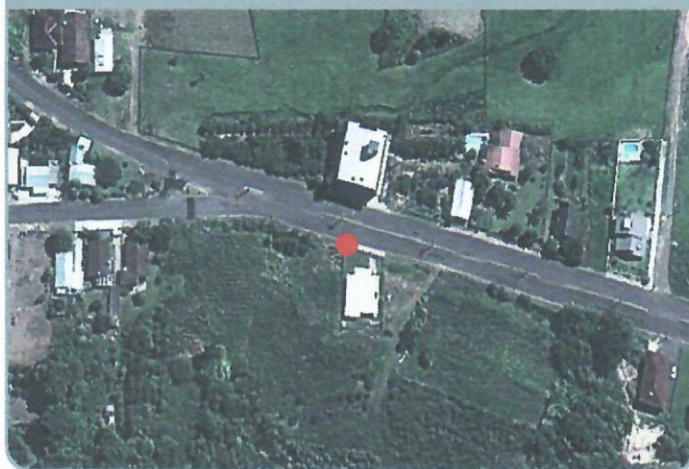
### Croqui

Localizado na Rua Jacob Selbach Júnior, em frente à residência de número 913. Intervisível com o marco M10.

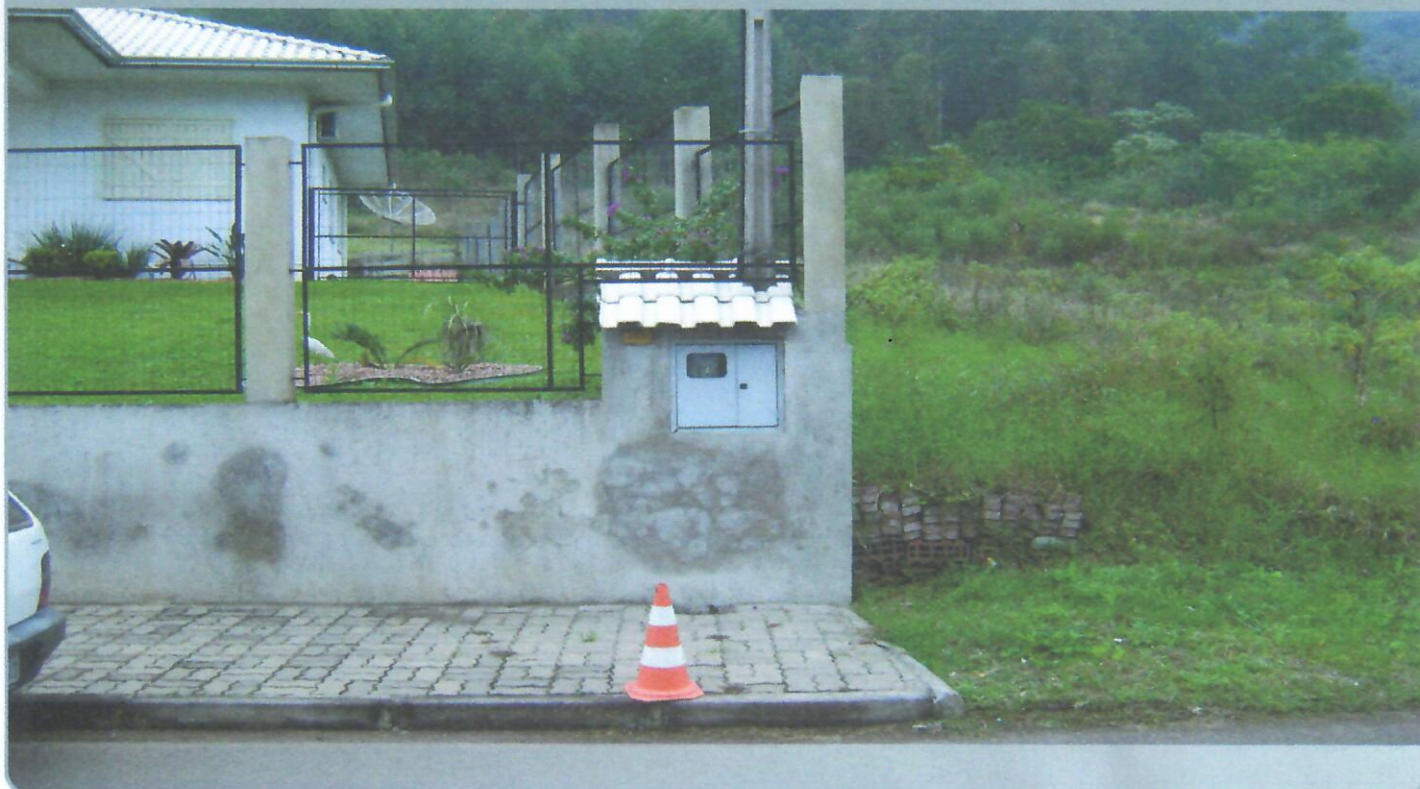
### Fotografia

Pino de aço enterrado no meio fio da calçada.
