Ponto: M13

Implantação: 02/07/2013

Datum: SIRGAS 2000

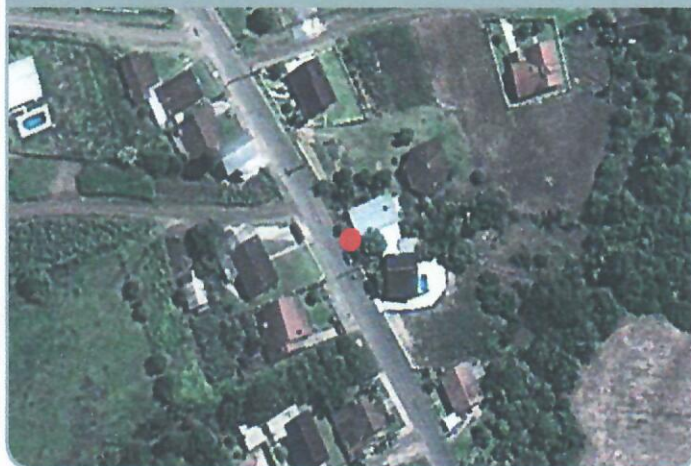
### Croqui

Localizado na Rua Hugo Afonso Engehoff, em frente à residência de número 3.691. Intervisível com o marco M14.

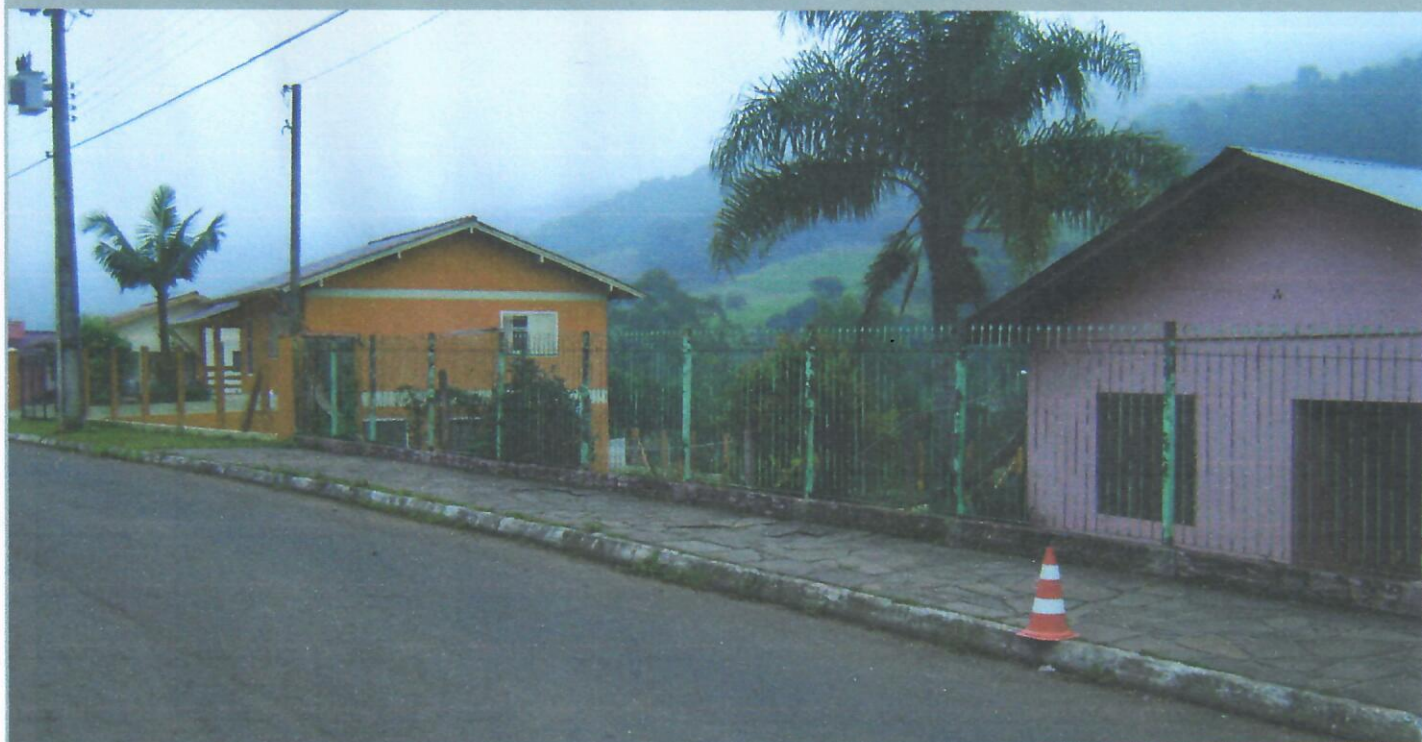
### Fotografia

Pino de aço enterrado no meio fio da calçada.
